# 地理情報システムとリモートセンシング技術 を活用した景観・自然環境解析

東京農業大学地域環境科学部地域創成科学科  
准教授 下嶋 聖

## 2. 雲ノ平で行った植生復元事業

### 3. 地理空間情報技術の利活用方法

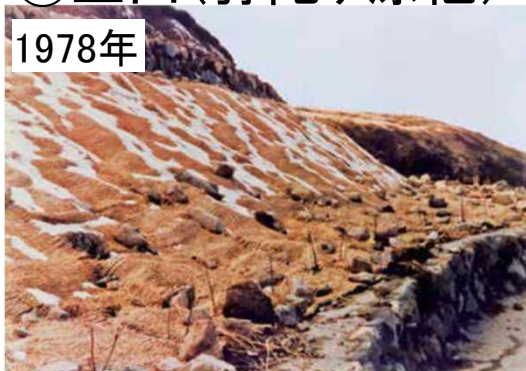
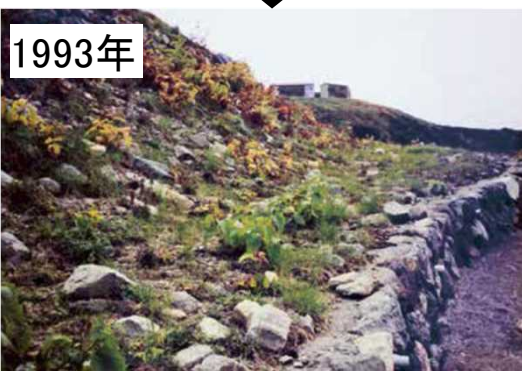
室堂工事用道路跡室堂山荘側  
ムシロマルチング工法で緑化

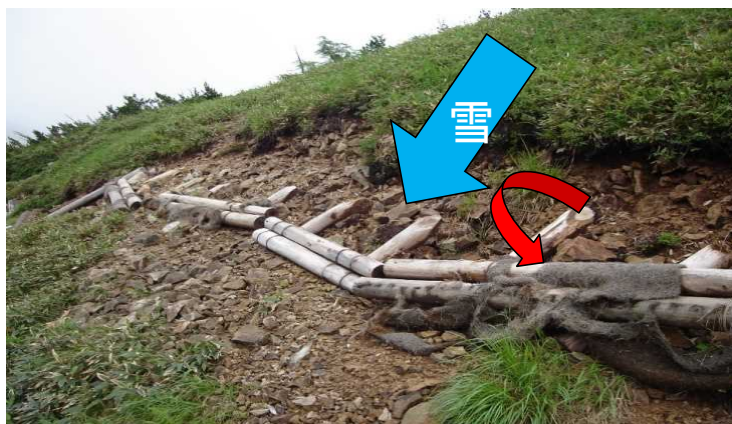
- ・融雪期のグライドで、筋工(丸太)はなぎ倒されてしまう

構造物設置には、浸食面の微小な地形を考慮する必要がある。

設置物の構造は、土壌はせき止めるが、水は浸透する構造にする必要がある。

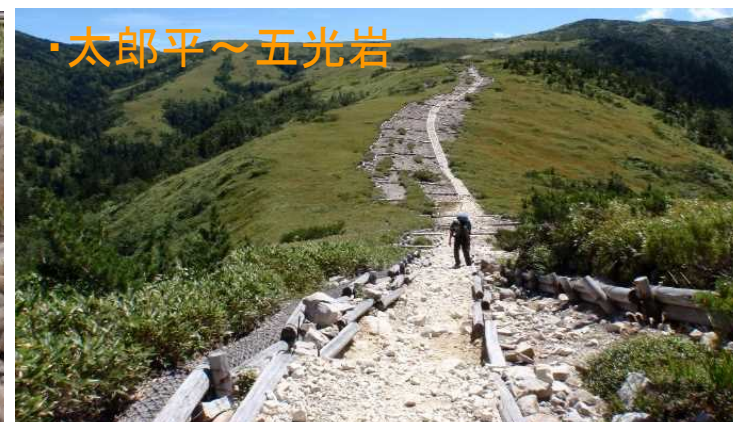
- ・構造物が直線的で微小な地形に沿っていない
- ・資材(例えば丸太)のサイズが画一的で、単調なリズムとなっている

景観にインパクトを与えない資材の使用、工法が求められる

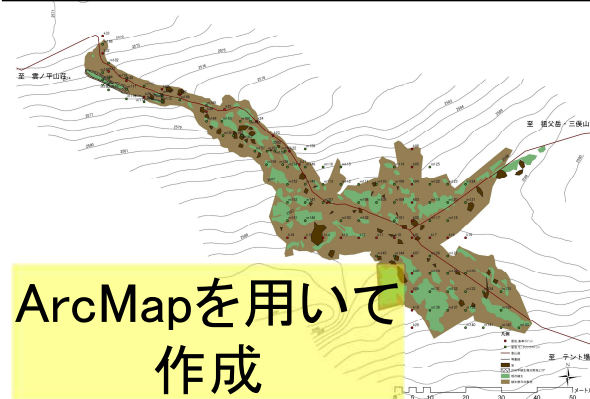
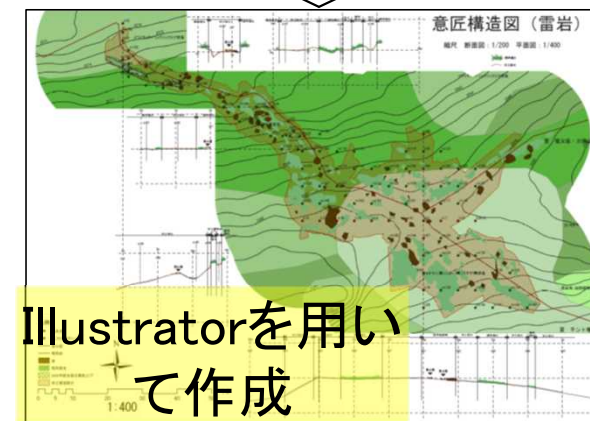
地図太郎で作成

DGPSで取得した  
データの図面化

行為面積図と意匠  
構造図を求められる

三辺法を用いて再度  
作図

今だったら座標法での算出OK  
→ArcGISで算出される面積値

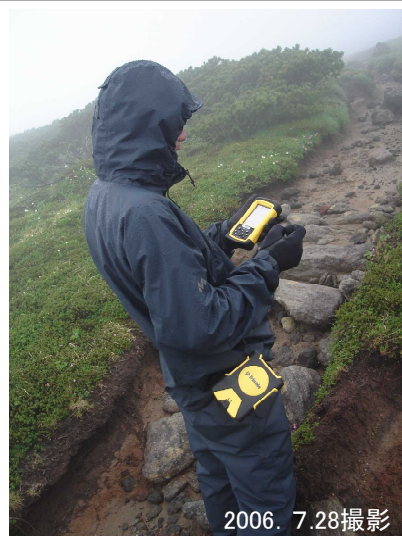
裸地箇所: 903か所

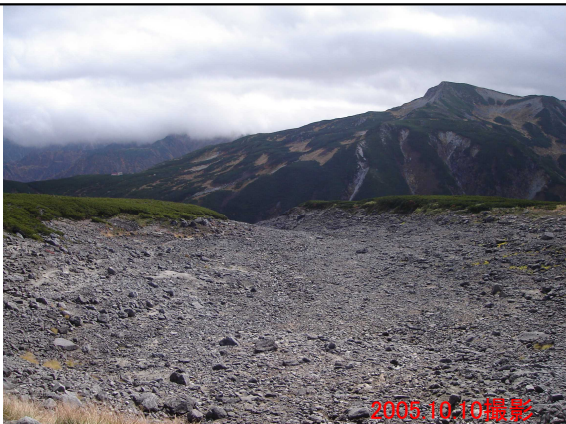
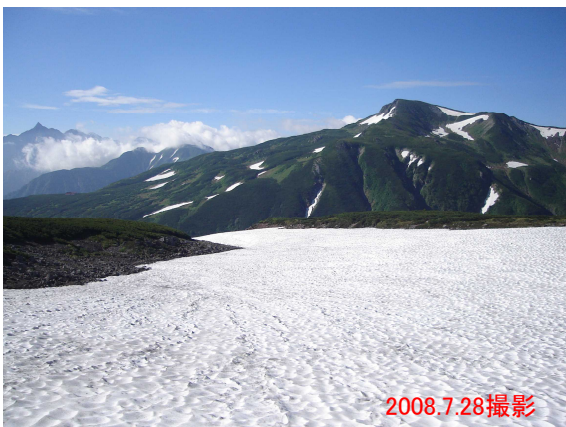
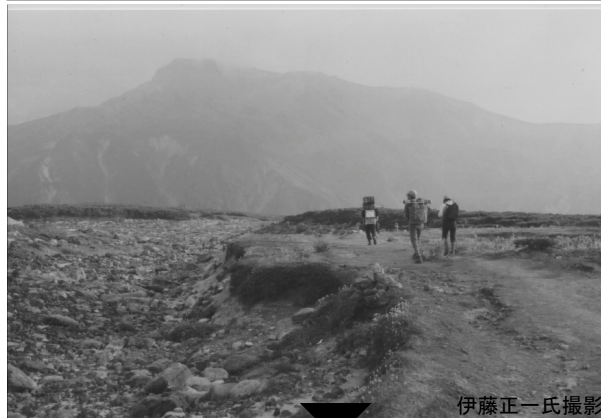
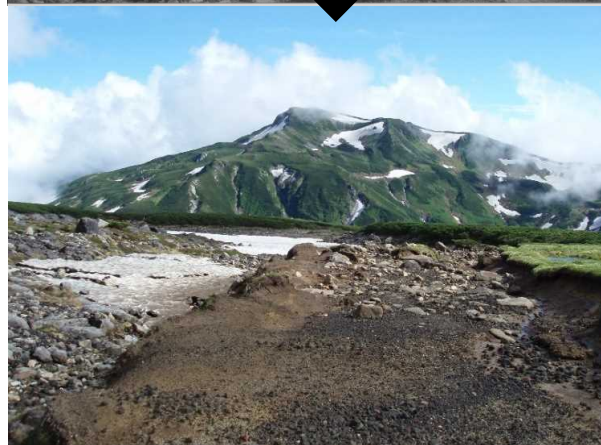
人為裸地と自然裸地の判別

裸地面積:  
 $138,917.1\text{m}^2$   
(13.9ha)

裸地面積:  
 $199,538.6\text{m}^2$   
(19.9ha)

差分:  
 $60,621.5\text{m}^2$   
(6.0ha)

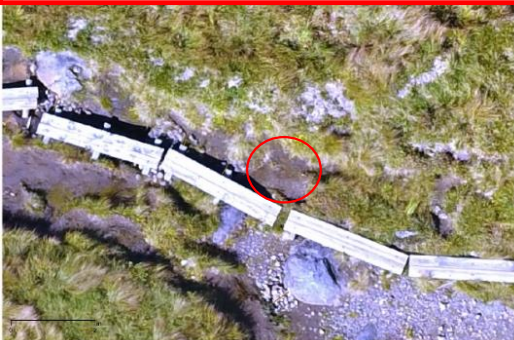
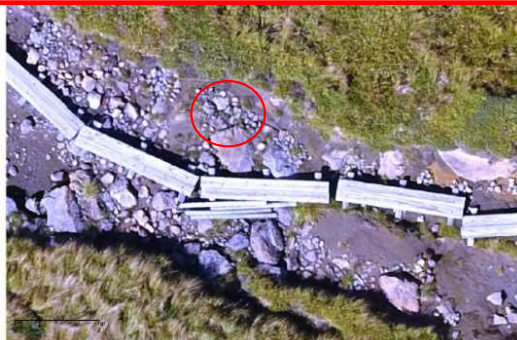
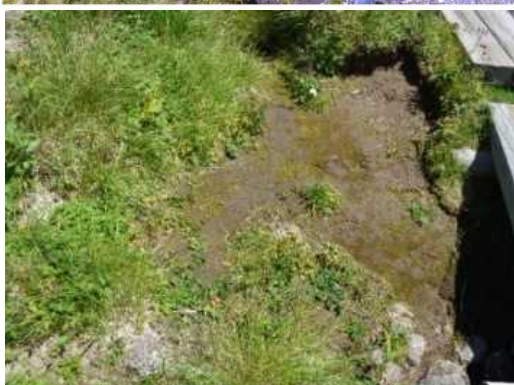
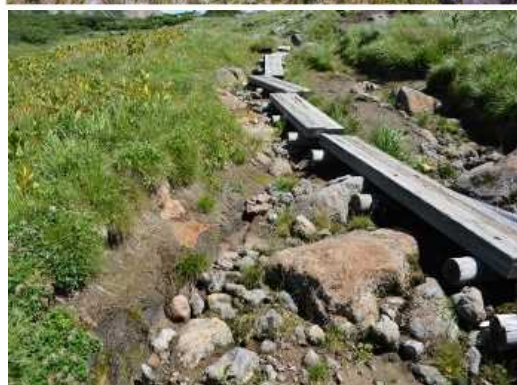
### 植生回復が順調な箇所

緑化評価 :A  
傾斜角 :8~15°  
斜面方位 :西向き  
みずみち :発生する  
融雪期 :グライドを受ける  
日陰の有無:転石・木道部分には発生  
地質・土壌 :粘土質

緑化評価 :A  
傾斜角 :3~8°  
斜面方位 :北西向き  
みずみち :発生する  
融雪期 :グライドを受ける  
日陰の有無:転石・木道部分には発生  
地質・土壌 :礫質、粘土質

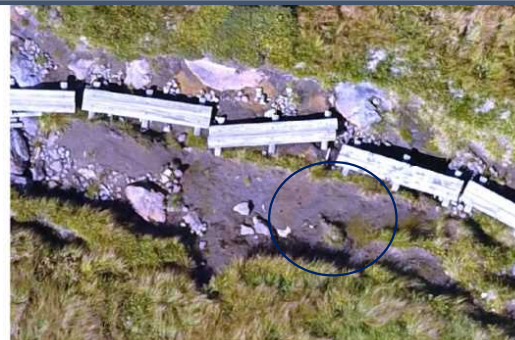
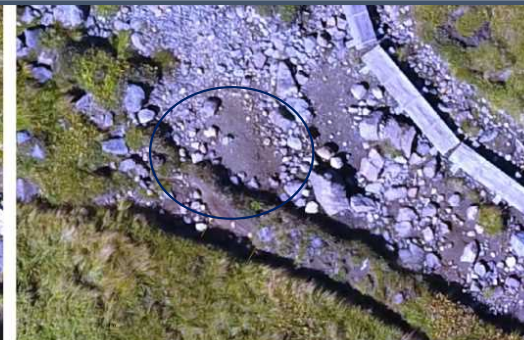
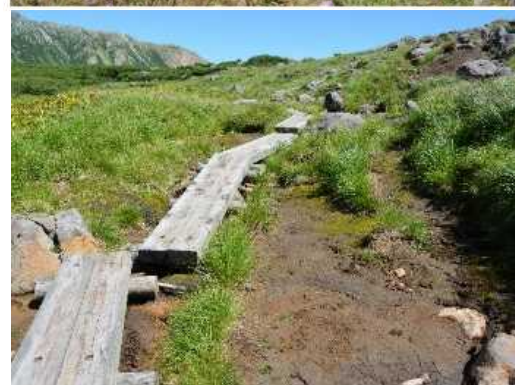
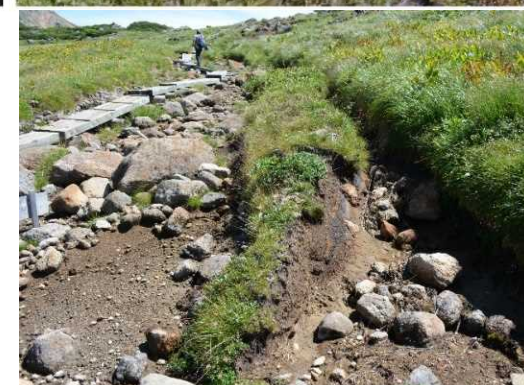
### 植生回復が難しかった箇所

緑化評価 :C(面状部分)  
傾斜角 :3~8°  
斜面方位 :北西向き  
みずみち :発生する  
融雪期 :グライドを受ける  
日陰の有無:一部岩があるため日陰が発生  
地質・土壌 :粘土質

緑化評価 :C(面状部分)  
傾斜角 :8~15°  
斜面方位 :北西向き  
みずみち :発生する  
融雪期 :グライドを受ける  
日陰の有無:ない(転石部分には発生)  
地質・土壌 :礫質、粘土質

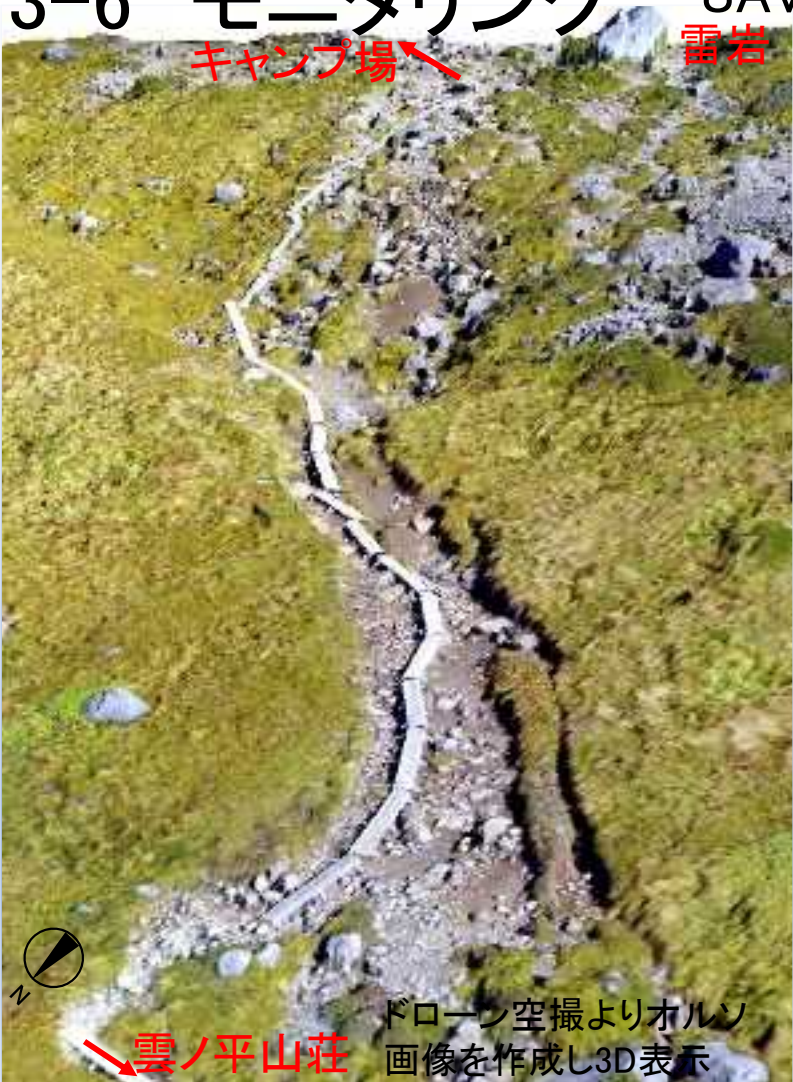
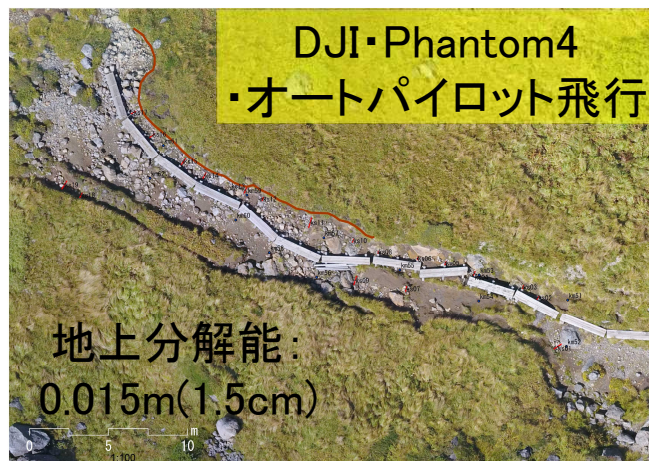
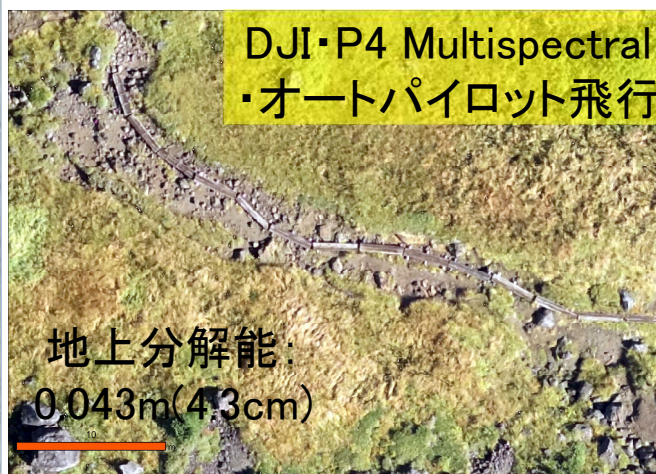
UAV(ドローン) + SfM併用による超高分解能画像取得

2017.9.10撮影・トゥルーカラー

2022.9.4撮影

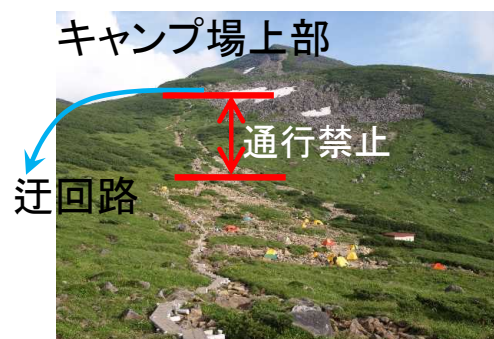
### ①登山道の集約

・登山者の踏圧による現存  
植生及び土壌流出防止

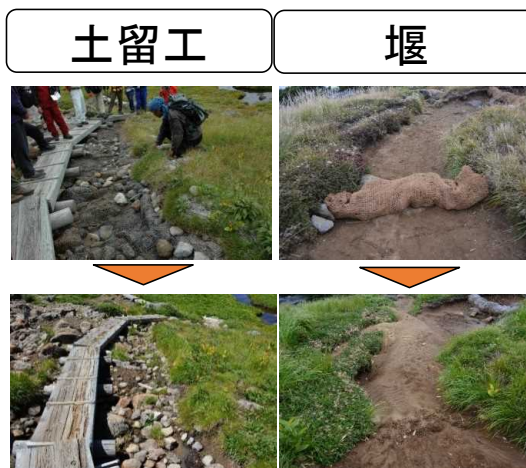
### ②土留

雷岩 : 3,364.1m<sup>3</sup>  
キャンプ場上部 : 16,691.9m<sup>3</sup>  
日本庭園 : 11,724.2m<sup>3</sup>  
3,1780.2m<sup>3</sup>

・土壌流出の拡大防止、土  
留効果
